## INFORME FINAL D-1121-055

**ALCALDIA MUNICIPAL DE OVEJAS**  
Vigencia Auditada 2021

Asunto: Informe Final de la denuncia D-1121-055

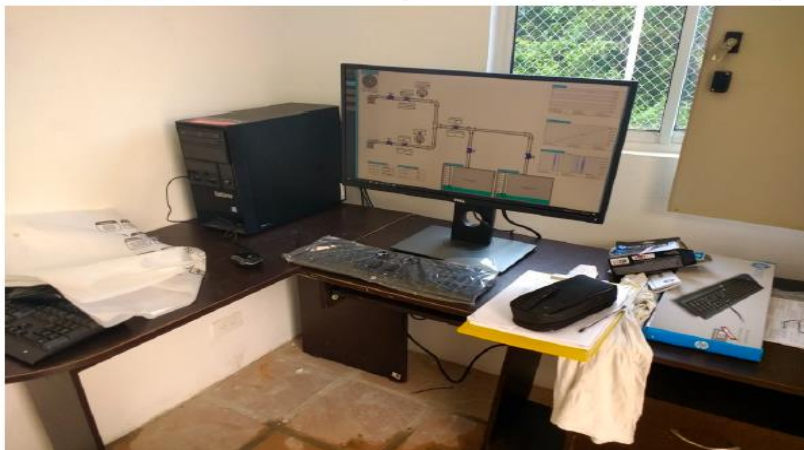
Tanque Sur - Centro de Control y Telemetria

Descripción Registro Fotográfico: Ubicación	Descripción Registro Fotográfico: Centro de Control y Telemetría

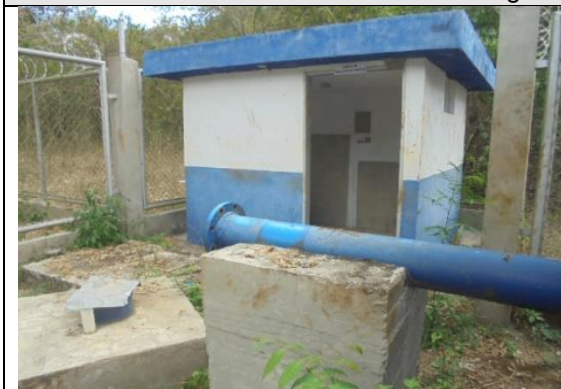
En cambio el pozo Nro. 15, no se haya columna de bomba tubería 6" AC Unión roscada y la Bomba sumergible, la tee 6" EB y la unión desmontaje 6"

Descripción Registro Fotográfico:  
Pozo y Caseta de Tablero de Control

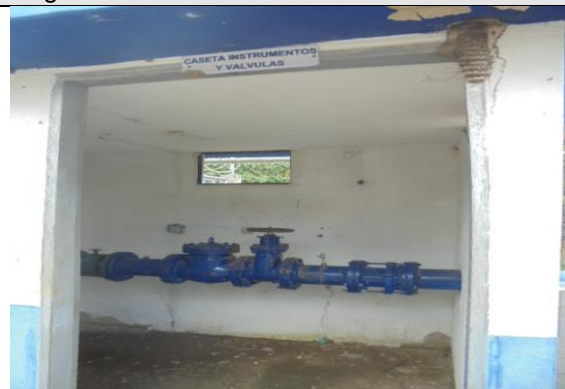
Descripción Registro Fotográfico:  
Instrumento – No está el Sensor de Presión

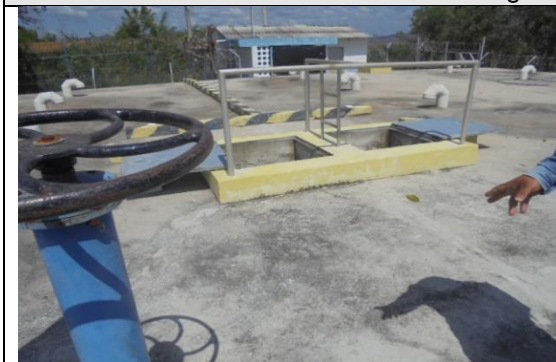
Descripción Registro Fotográfico:  
Válvula Sobre la Cubierta de Tanque

Según el manual operativo en el inciso 6.2.2 textualmente establece “(*...*) *preservar el óptimo estado de su pintura para protegerlos de la corrosión. (...). La recomendación pintar los accesorios por lo menos una vez al año con pintura epóxica de altos sólidos*”. En este punto hay que decir que, la administración municipal, ni la administración de AAA Ovejas S.A E.S.P., ha realizado el procedimiento de acuerdo con lo evidenciado en la vista técnica

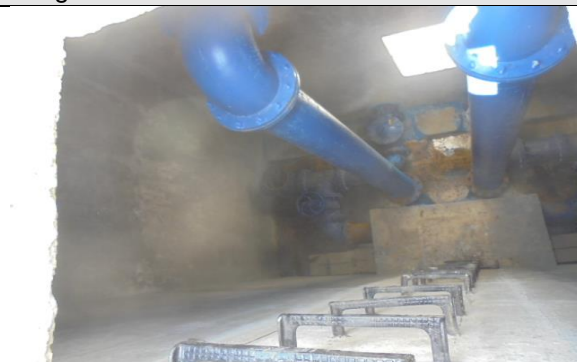
Descripción Registro Fotográfico:  
Entrada al Cuarto de Válvula

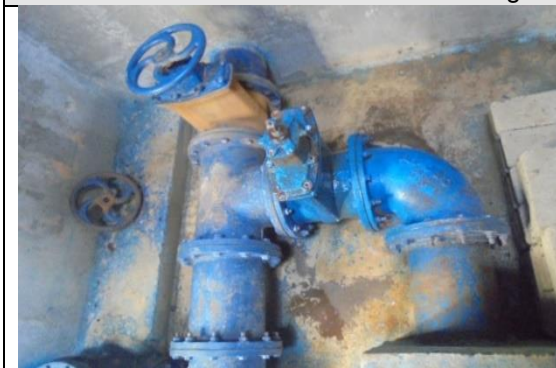
Descripción Registro Fotográfico:  
Válvula Red y Desagüe – Derecho

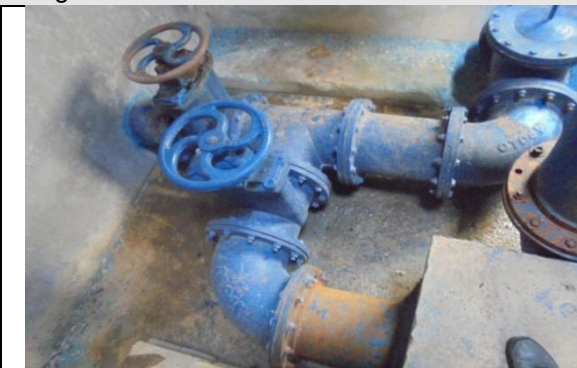
Descripción Registro Fotográfico:  
Válvula Red y Desagüe - Izquierdo

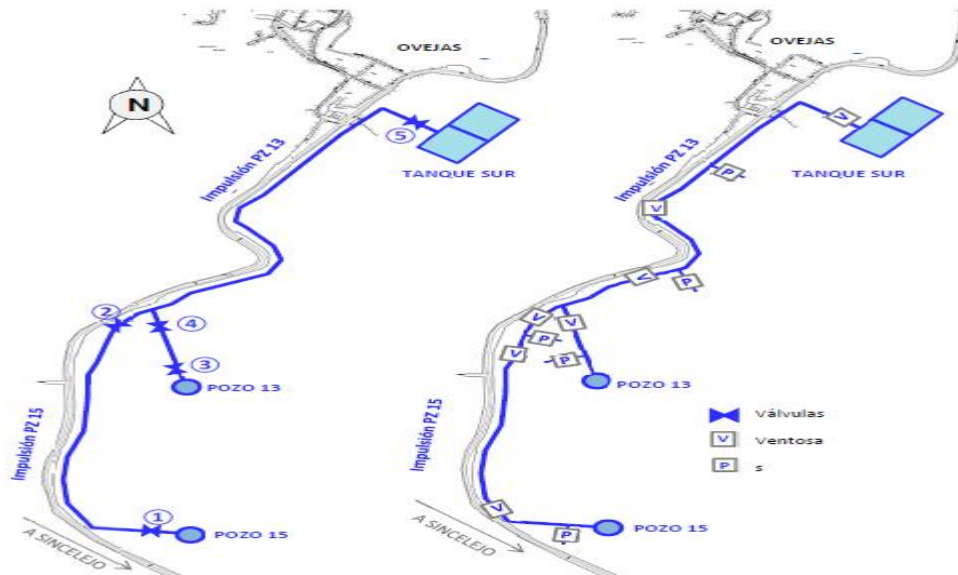
ilustración Nro. 2 ESQUEMA LINEA DE IMPULSION POZOS 13 Y 15

Con base en la anterior ilustración la línea afectada sería el tramo comprendido entre el punto inicial de la línea de impulsión pozo Nro. 15 y la intersección con la línea de pozo Nro. 13 por la no utilización o fuera de servicio de pozo Nro. 15, afectando la válvula de control, identificada con Nro. 1 “Corresponde a una válvula de compuerta en HD de 6”, localizada en la descarga del pozo No. 15.” y Nro. 2 “Corresponde a una válvula de compuerta en HD de 8”, localizada en la interconexión de las impulsiones (Entrada Finca la Esmeralda).” Igualmente la tres (03) ventosa (localizada en los puntos mas alto de su trazado) y las dos (02) purgas (que está localizada en punto bajo).
