## ACTUACIÓN ESPECIAL DE FISCALIZACIÓN D. No 1225-061

### INFORME FINAL APROBADO

**ALCALDIA MUNICIPAL DE SANTIAGO DE TOLU AEF - PVCF 2026  
(CONTRATO AUDITADO No ST-SA-010-2024)**

Evaluar las presuntas deficiencias en el incumplimiento de las obligaciones derivadas del contrato que tiene como objeto MEJORAMIENTO Y MANTENIMIENTO DE LA VIA PALO BLANCO SECTOR PLAYA, EN EL MUNICIPIO DE TOLU DEPARTAMENTO SUCRE”.

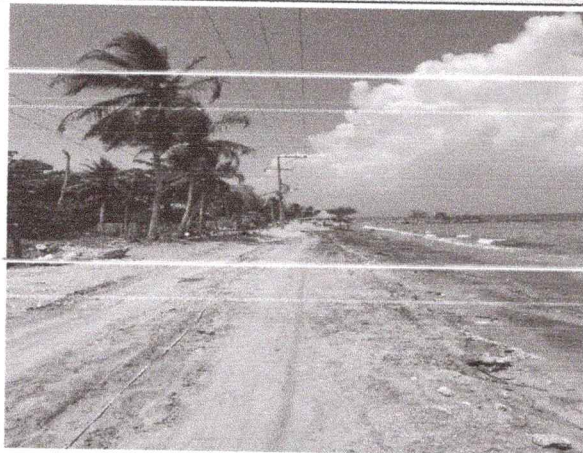
De acuerdo con la inspección técnica realizada en campo, se evidenció que el afirmado ejecutado presenta un estado avanzado de erosión, lo que refleja posibles deficiencias en la calidad, integridad y comportamiento del material suministrado e instalado durante las actividades de conformación, extendido y compactación.

Durante la verificación se observó pérdida de resistencia mecánica del material de afirmado, situación que permitió la exposición del suelo natural subyacente, el cual presenta condiciones de inestabilidad. Como consecuencia, se identificó la desintegración progresiva del material colocado, el deterioro de la superficie de rodadura y, en otro sector, pérdida total de la estructura vial.

Foto 001 perdida parcial del material fino
