INFORME FINAL D-0121-064 Y D-0222-008

AGUA DE SUCRE S.A E.S.P

Asunto: Informe Final de la denuncia D-0121-064 y D-0222-008

Contrato LP-ADS-001-2021 con objeto “construcción del pozo Nro. 12 y Línea de aducción a tanque semienterrado existente del acueducto en el casco urbano del municipio de San Onofre, Departamento de sucre”, por un valor de \$724.834.891,79, es ejecutado por la empresa AGUAS DE SUCRE S.A E.S.P y el CONSORCIO ACUEDUCTO 2021, en calidad de contratista.

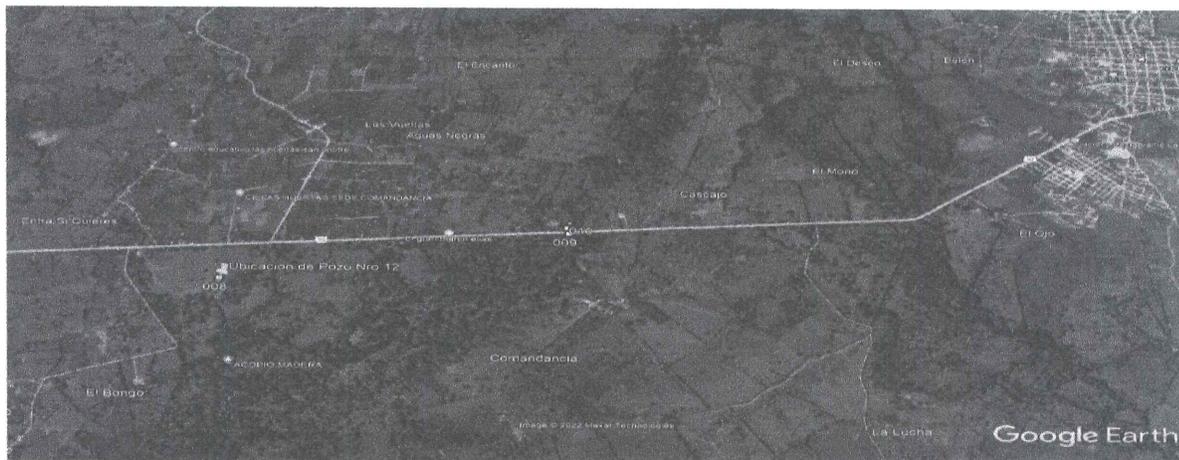
La visita técnica fue realizada en la vereda o caserío Comandancia perteneciente al casco urbano del municipio del San Onofre en donde se pudo constatar la obra por ubicación georreferencial y se hace asiento del sitio intervenido.

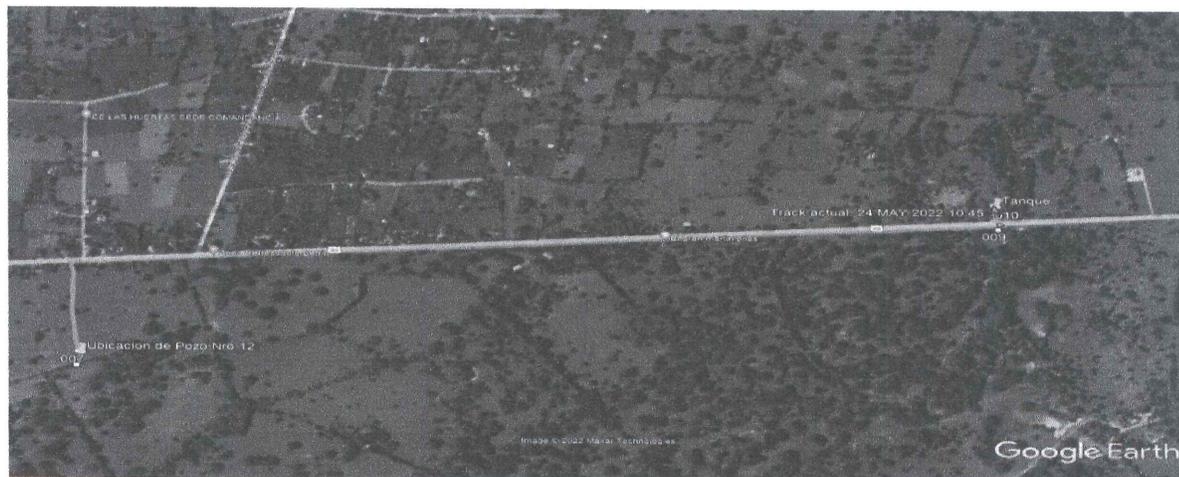
A continuación, la línea de Aducción desde el pozo Nro. 12 al Tanque,

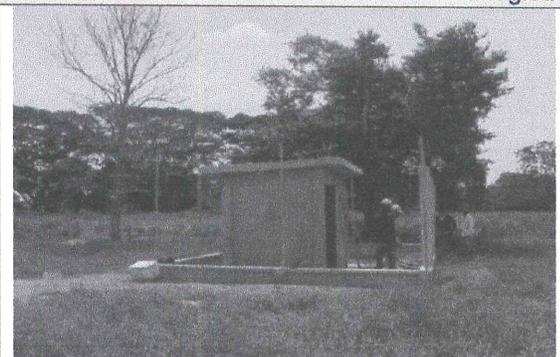
De esta forma se halla al momento de la visita o inspección ocular la obra contratada que debía según la última acta de reinicio haberse terminado el día 14 de abril de 2022, sin más soporte entregado la vida jurídica del contrato se terminó, pero en cambio la obra en mención el día 24 y 25 de mayo de 2022 no se ha culminado, y ha transcurrido 1 mes y 10 días, todavía se encuentra en etapa de ejecución, se halla en construcción la carita y el encerramiento:

Descripción Registro Fotográfico: Caseta de Bombeo	Descripción Registro Fotográfico: Pozo (flecha)

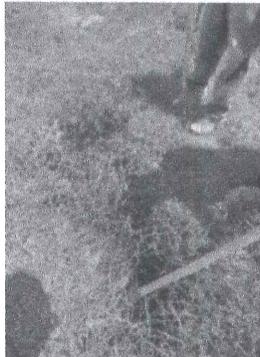
Descripción Registro Fotográfico: Inicio de tubería PVC	Descripción Registro Fotográfico: Lo que falta de tubería para empalmar

En la primera imagen se observa el sitio donde se halla la tubería PVC que va hacia la carita, en la siguiente la excavación para terminar la línea de aducción que corresponde a la tubería en PVC que llega al puente donde se va a hacer el cruce de la vía para conectar al tanque, una vez en ese puente se va a empalmar con la tubería de hierro dúctil.

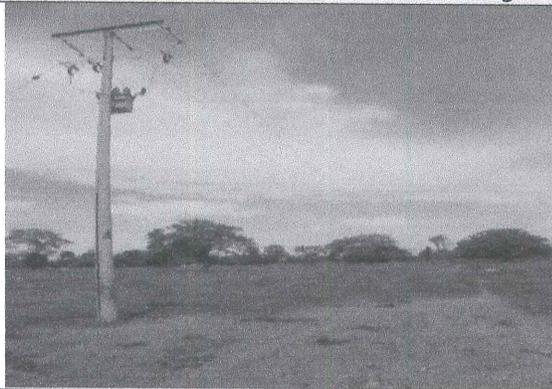
Descripción Registro Fotográfico: Línea eléctrica	Descripción Registro Fotográfico: Caja de registros

Como se puede observar en las anteriores imágenes se encuentra instalada la red primaria que suministra la energía, solo faltaría la bajada hacia la carita que surtirá el sistema para el funcionamiento de electrobomba sumergible que tendrá el pozo.

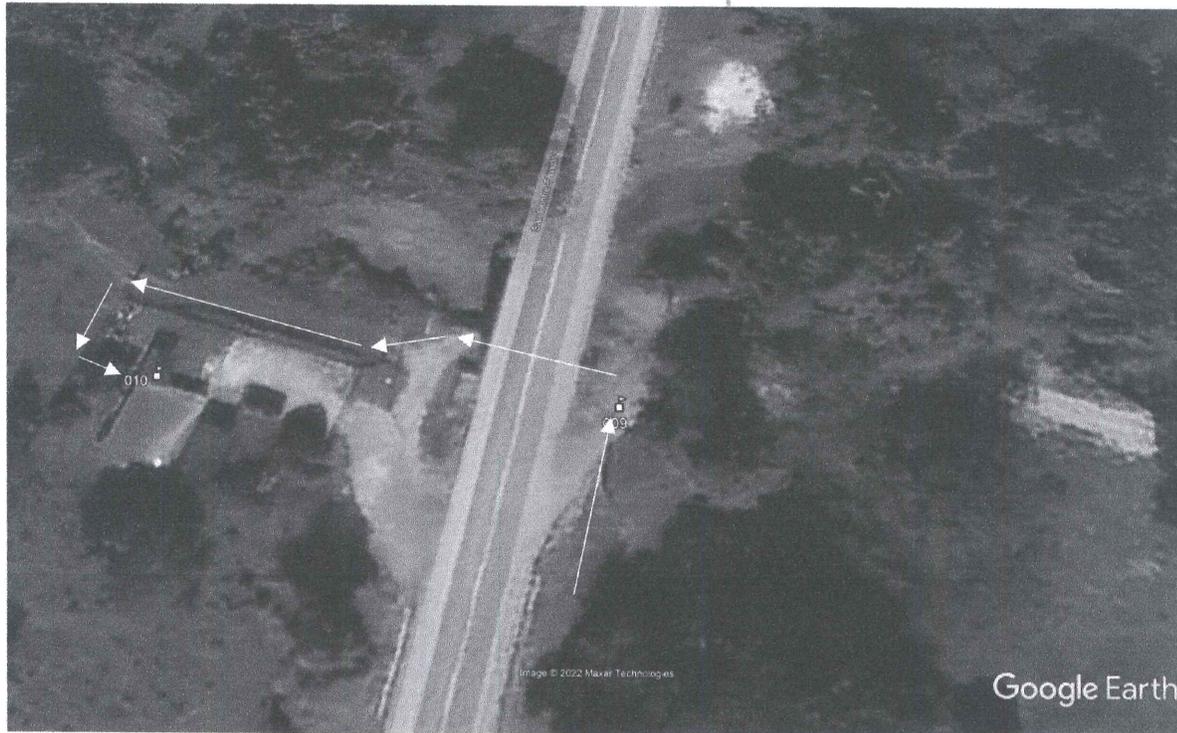
A continuación, en la siguiente imagen se presenta lo que a la fecha falta por ejecutar en cuanto a línea de aducción; hay que señalar que el cruce de la vía (por debajo del Puente) es realizado en hierro dúctil el resto está en tubería de PVC, el punto 009 está referenciado como punto de empalme entre tubería y punto 010 sería la entrada al tanque.

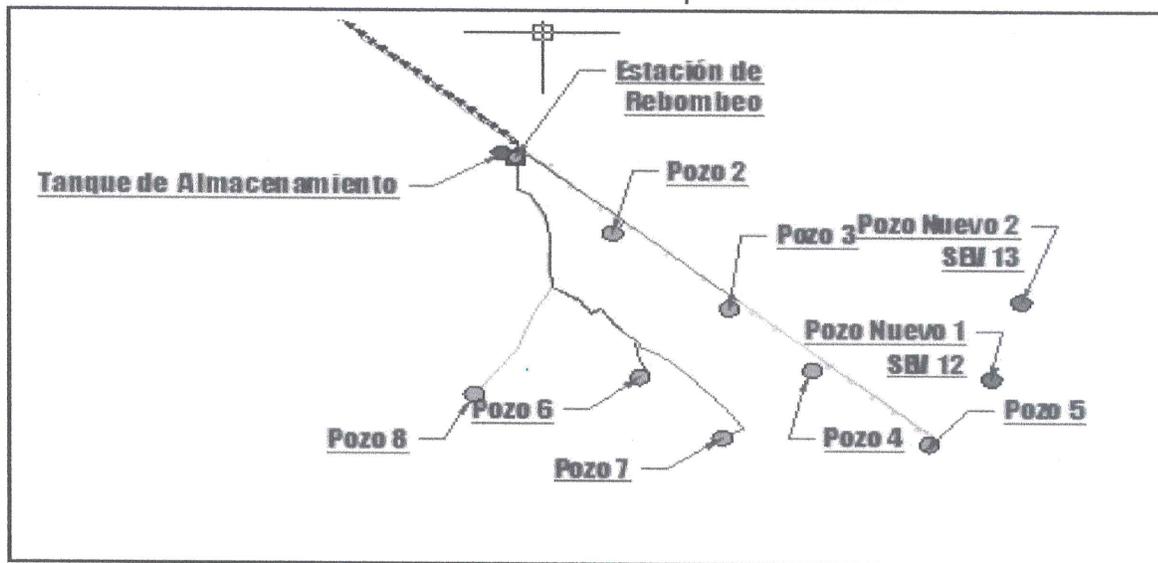
Cuadro Nro. 1- Ubicados esquemáticamente

Con respecto al Pozo Nro. 12 lo siguiente: “Los pozos se encuentran ubicados esquemáticamente como se muestra en la figura siguiente incluido el Pozo 12 objeto de la LP-ADS-001-2021, identificado el esquema como **Pozo Nuevo 1-SEV-12**, cuya proximidad está relacionada con el pozo No. 5 de los 7 que explota el municipio para abastecimiento de la zona urbana a una distancia 300 metros y del pozo No 9 (inactivo) a 200 metros”.

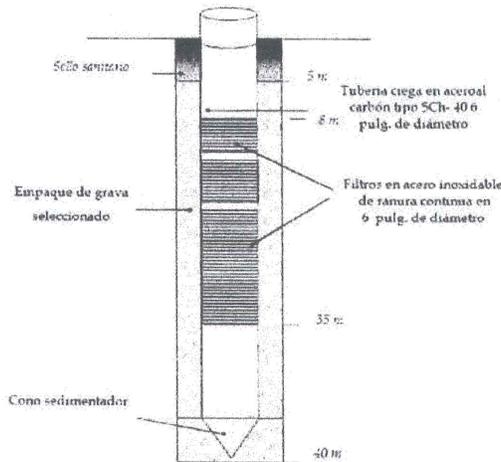
Figura 54. Diseño técnico preliminar del pozo - municipio de San Onofre SEV - 12.

- Revestir el pozo con tubería en acero al carbón tipo Sch- 40 para los tramos ciegos y filtros ranurados acero inoxidable para las zonas de captación. La dimensión de las aberturas de los filtros se escogerá de acuerdo a la granulometría de los materiales encontrados durante la perforación.
- La perforación y construcción de estos pozos debe hacerse con personal de calificada experiencia, con el equipo adecuado y siguiendo las normas técnicas que existen para obras de este tipo

La tubería de acero de acero al carbón SH 40 es recomendada para instalaciones de gas y conducción de fluidos poco corrosivos como aceite, aire, aguas, gas y vapor a altas y medias presiones. En los estudios aportados en la denuncia se demuestra que el agua es poco corrosiva y si bien es cierto toda obra tiene un periodo de vida útil, el daño previsto para el pozo 12 en 5 años, es corto y no se demuestra evidencia científica que lo avale. Pozos construidos en el mismo acuífero como el de Puerto Viejo (Tolú) y Tolviejo han perdurado por más de 20 años.

En cuanto a los estudios y recomendaciones aportadas por Triple A del Norte S.A E.S.P para aguas de moderadas a alta corrosividad se tendrán en cuenta para futuros proyectos el uso de materiales de PVC especiales (Norma ASTM F480-ASTM D1784) para encamisados y columna de impulsión.
