## INFORME FINAL D-1121-055

**ALCALDIA MUNICIPAL DE OVEJAS**  
Vigencia Auditada 2021

Asunto: Informe Final de la denuncia D-1121-055

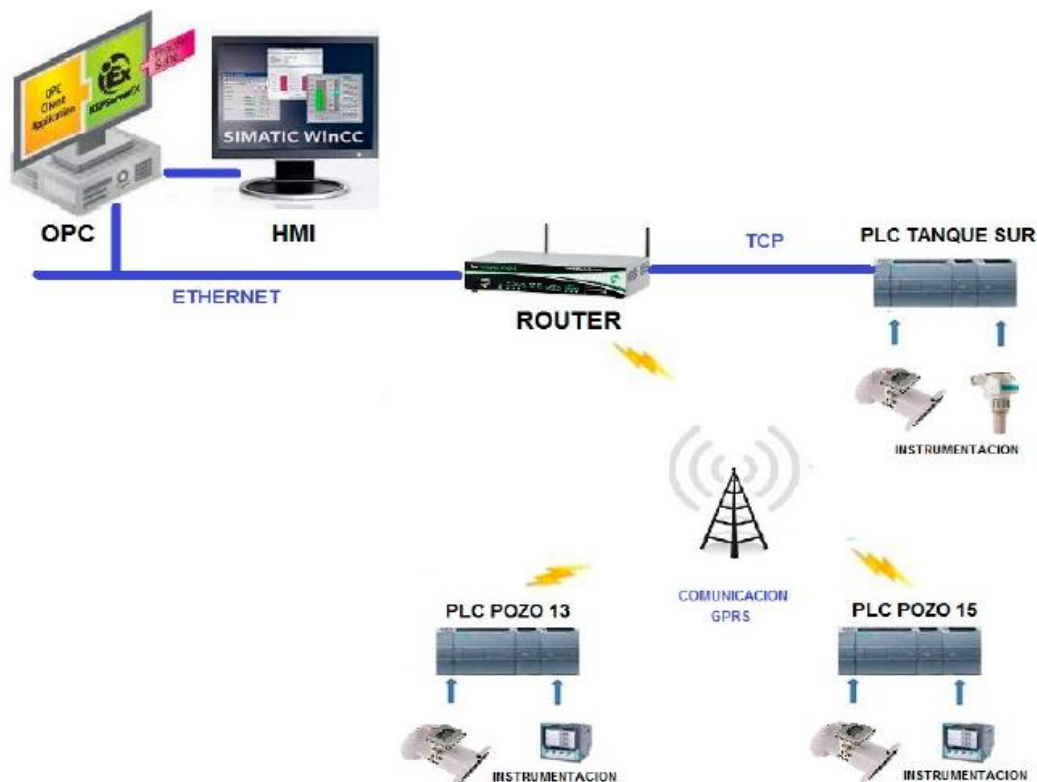
ilustración Nro. 1 ESQUEMA SISTEMA DE CONTROL Y TELEMETRÍA

Cuenta con un PLC en cada pozo que recoge los datos de la bomba, el caudalímetro y el sensor de presión, los cuales a su vez son enviados a través de una antena GPRS a la estación de control localizada en el Tanque Sur.

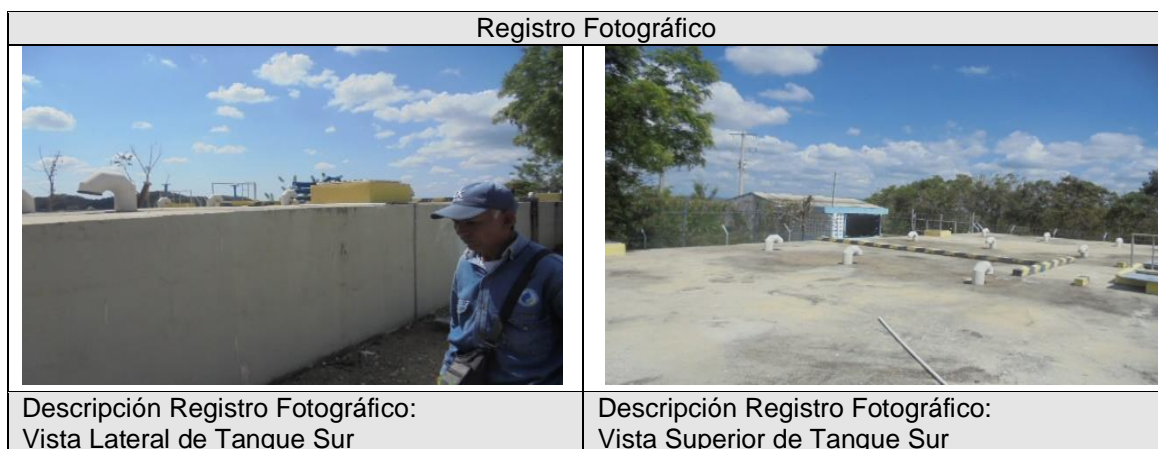
Ahora no trasladamos a sitio donde se construyó el Tanque Sur

Continuando con el informe final, en el inciso 9.4 Tanque Sur *“El tanque está dividido en dos módulos/compartimientos de 720m3 cada uno, los cuales pueden operar independientemente, con el objeto de que cuando se requiera hacer limpieza o mantenimiento al tanque, se saque de operación un compartimiento, mientras el otro continúa operando, sin afectar el servicio”*. según el manual operativo en el inciso 6.2.1 textualmente establece *“Se debe realizar un lavado del tanque de forma periódica para garantizar la higiene del agua almacenada en el mismo.”*

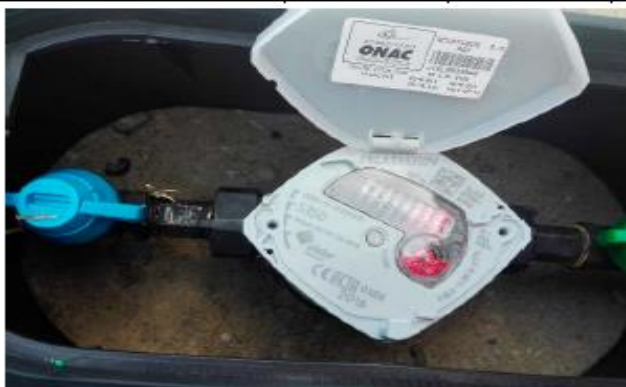
FECHA: Agosto de 2017	FOTO:	318	a la	318
-----------------------	-------	-----	------	-----

El anexo al informe final es un registro fotográfico de donde se extrae la imagen Nro. 318 de agosto de 2017.

Redes Distribucion - Instalacion medidores
